# 大規模空間を有する建築物の天井脱落被害に関する研究

## 概 要

2008年岩手・宮城内陸地震において、窓や軒天に被害を受けた体育館を対象とした振動測定を実施、大規模空間構造の振動特性を把握するとともに、被害原因の解明や非構造部材の耐震対策に資するデータを取得した。また、並行してシミュレーション解析を実施、解析モデルの妥当性を検証するとともに、実際の非構造部材の被害原因を検証した。

## Study of Large Space Building on Nonstructural Components Failed

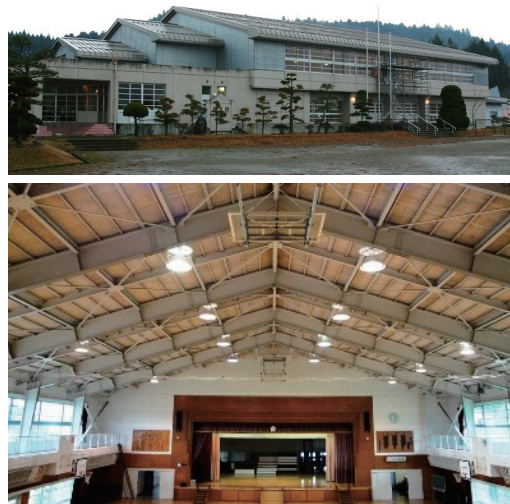
写真-2 体育館の被害状況

本体育館は、2008年6月14日午前8時43分に発生した岩手・宮城内陸地震において、写真-2に示すようにサッシや軒天などに被害を受けている。

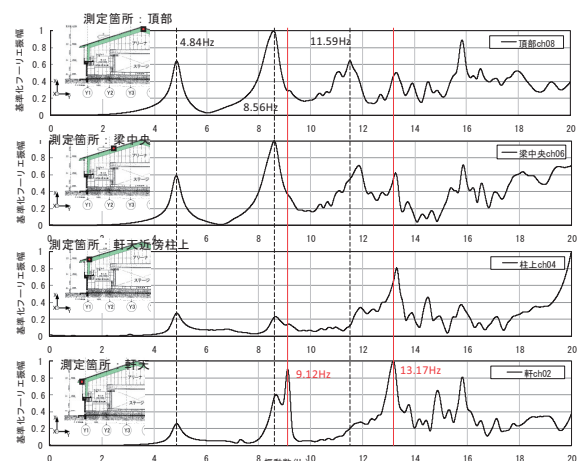
図-8 各点のフーリエスペクトル

軒の上下振動では体育館頂部や梁中央で卓越する1次～3次固有振動数とは別に9.12Hzと13.17Hzでも振動が大きくなっており、これが軒点部の固有振動数であると推測される。

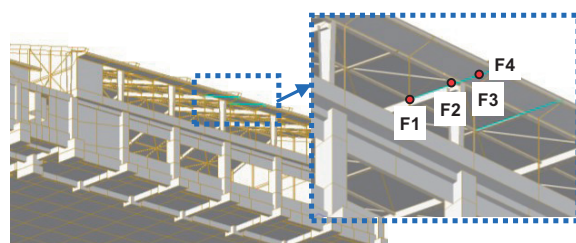
図－１３ 地震応答解析の軒天部評価点

評価点は、図－１３に示すように、実際に落下被害が生じた桁行方向中央部の軒天が取り付くフレーム部とした。

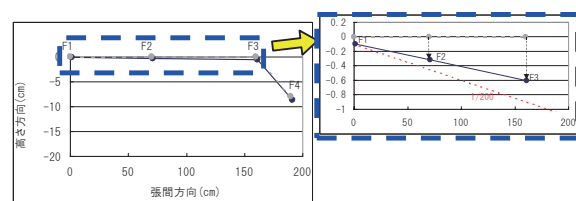
図－１４ 軒天部の最大変形（上下方向）

図－１４に最大変形時の上下方向の変形図を示す（図は軒天斜め部を水平に表示）。軒天フレームの最大変形は約 0.6cm、変形角は約 1/200 以下であった。これは、落下被害が生じる変形レベルではなく、本解析結果からは、実際に生じた軒天の落下被害を説明できない。今後、軒天フレームの他に、それに取り付ける下地材、ボードを含めて詳細にモデル化する必要があると考える。

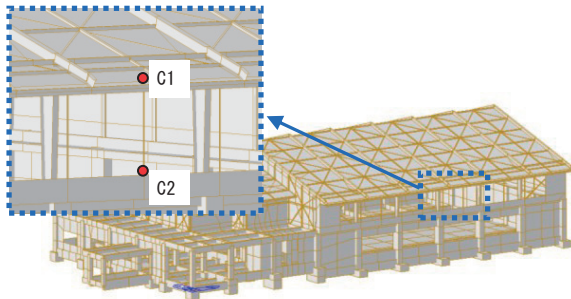
図-15 地震応答解析の窓部評価点

窓部の評価点を図-15に示す。上述軒天部と同じ実際に落下、破損被害が生じた桁行方向中央部の窓が取り付くフレーム部とした。

窓部の被害については、本体育館の設計目標にもよるが、本解析結果の層間変形角1/200程度で生じる可能性は低いと考えられる。今後は、前述の軒天結果と同様に窓部や窓フレーム、その接続部などをモデル化し、検討する必要がある。
