## 2 段積み ALC 間仕切壁の地震時面外挙動に関する検討

### AN INVESTIGATION ON SEISMIC OUT-OF-PLANE BEHAVIOR OF LARGE WALL OF ALC PANEL

石田 琢志\*<sup>1</sup>, 渡壁 守正\*<sup>2</sup>, 稲井 慎介\*<sup>1</sup>, 森田 泰弘\*<sup>1</sup>

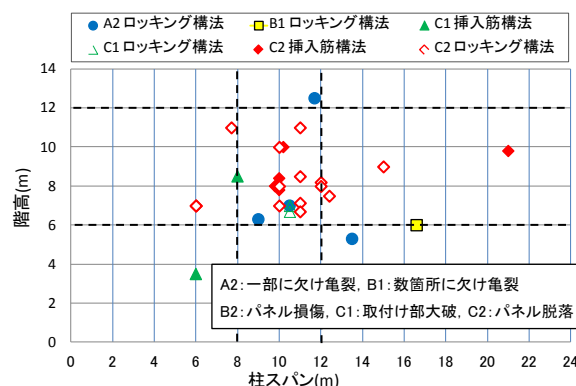
図-1 被害の見られた間仕切壁の階高と柱スパンの関係（参考文献 3）より抜粋

ALC 協会が保有している被害情報および建築研究開発コンソーシアム「ALC パネルを対象とした鉄骨構造における二次的な構造部材および内外装材（帳壁）の地震力に対する設計条件整理に関わる研究会」のメンバー各社による独自調査 45 件に基づいた調査結果により示されており、それによれば、階高 6m 以上、柱スパン 8m 以上の物件で ALC パネルの脱落（図中の表記：C2）といった重大な被害が生じたことが報告されている<sup>3)</sup>（図-1）。また、変形追従性が高いとされるロッキング構法においても ALC パネルの脱落被害（C2）が 10 件以上で報告されている。こうした被害調査の結果を受け、3 章では、実際に被災した倉庫を対象として、常時微動測定および地震観測を実施した結果について報告する。

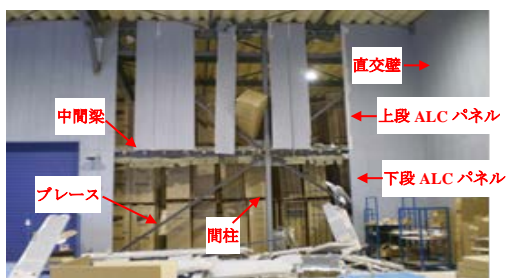
写真-1 ALC間仕切壁の被害状況（F通り⑥⑦間）

東日本大震災およびその一連の余震により、当該倉庫ではALC間仕切壁の破損や脱落といった被害が数多く見られ、2階部分における2段積みALC間仕切壁の上段パネルの約30%、シャフト廻りの80%以上に破損や脱落といった被害が発生し、特にF通りでの被害が甚大であった。F通り⑥⑦間の被害状況を一例として写真-1に示す。

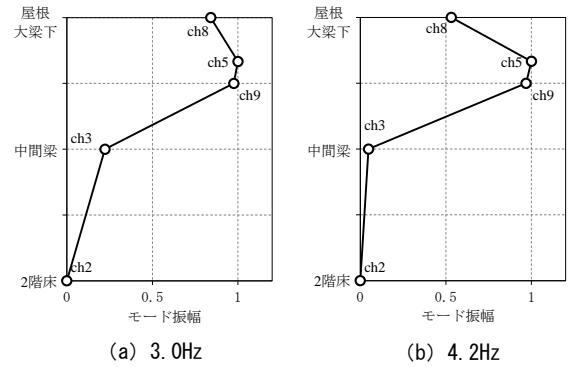
図-8 ALC 間仕切壁の高さ方向のモード形

1 階床を入力とした加速度フーリエスペクトル比と位相差より求めた間仕切壁の高さ方向のモード形を、3.0Hz、4.2Hz について各振動数帯の最大モード振幅で基準化して図-8 に示す。なお、図-7 より面内方向の間仕切壁の増幅率は面外方向に比べて明らかに小さいことが確認できたため、ここでは面外方向についてのみ示す。図-8 より、両振動数帯とも中間梁および定規アングル部が最も増幅するモード形であるが、4.2Hz は 3.0Hz に比べ、2 階床、屋根大梁下とのモード振幅差がより大きいことが確認できた。

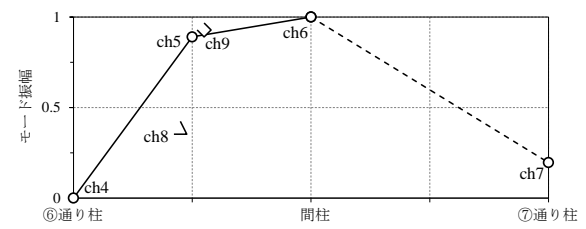
図-9 中間梁の水平方向のモード形（4.2Hz）

同様に、4.2Hz での中間梁の水平方向のモード形を最大モード振幅で基準化して図-9 に示す。スパン中央には間柱があるものの、端部に比べスパン 1/4・中央位置で大きく面外方向にはらみ出すモード形であることが確認できた。

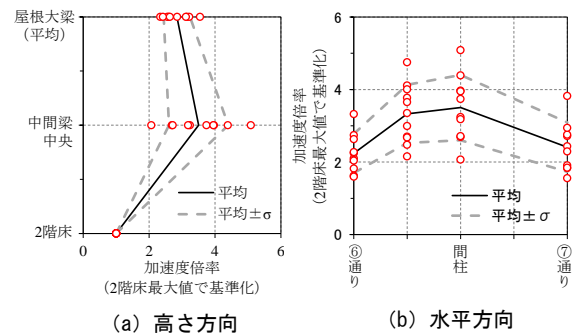
図-12 2階床に対する面外方向の加速度応答倍率分布

図-12の面外方向では、後述の面内方向に比べばらつきが大きいものの、高さ方向で常時微動測定結果と同様、中間梁位置で増幅する傾向が見てとれる。平均応答倍率は、中間梁位置で約3.5倍、屋根大梁位置で約2.8倍であった。屋根大梁での応答倍率は後述の面内方向に比べ約2倍大きい。その理由として、屋根が軽量の鋼製折半かつ2階の柱が少ない大スパン架構のため、間仕切壁の面外方向への振動を抑えるだけの面内剛性が屋根面がないことなどが考えられる。図-12(b)に示す水平方向においても、常時微動測定結果と同様、スパン1/2・中央位置で大きく面外にはらみ出す傾向が確認できた。平均応答倍率は、柱際(ID11, 53)で約2.2~2.4倍、スパン1/4・中央位置(ID13, 40)で3.3倍~3.5倍であった。

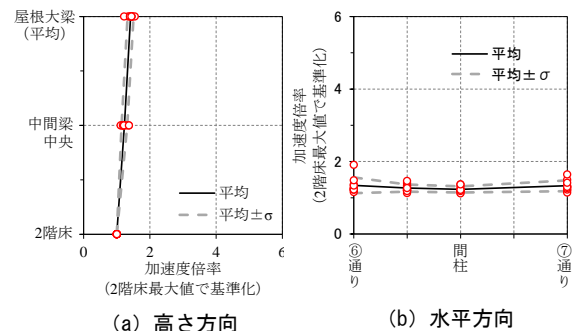
図-13 2階床に対する面内方向の加速度応答倍率分布

一方、図-13の面内方向では、同図(a)の高さ方向の結果から、高さに比例して応答倍率が増加していく傾向が確認でき、またそのばらつきも小さいことがわかる。平均応答倍率は中間梁位置で約1.2倍、屋根大梁位置で約1.4倍であった。水平方向では各観測点の平均応答倍率は1.2倍~1.4倍と小さく、これは上述した通り、ブレースを設けている影響が大きいと推察できる。

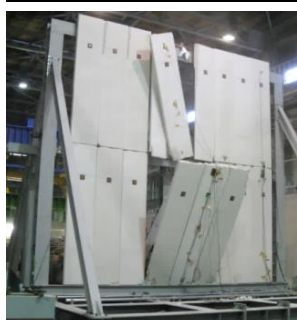
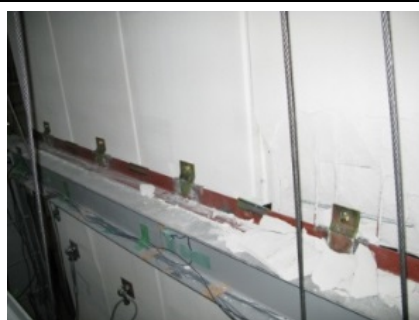
写真-4 試験体 No. 1 のパネル脱落状況 (加振[5])

加振[4]~[7]の周期  $T=0.25$  秒での加振は、共振によって縦使いの No.1 (振動数 4.3Hz) の応答を大きくし破壊状況を確認することを意図するとともに、被災倉庫の間仕切壁の振動数も念頭に置いて実施した。加振[4]では No.1 と No.3 がパネル取付け部で ALC のコーン破壊を生じた。このときの応答は約 8G と 96~91mm ( $\theta_L \approx 1/30$ ) であり、ロッキング構法の ALC パネルは大きな強度と面外方向の変形追従性を有することが分かる。加振[5]では No.1 でパネルが脱落した (写真-4, 図-28 (a))。No.3 では上段パネルの上側の取付け部が破壊したが脱落はしていない。No.2 はこの加振でも異常はなかった。加振[6]で No.3 は中間梁への取付け部付近で上段パネルが破壊した (図-28 (c))。しかし No.1 のようにパネルが脱落することはなく、破壊したパネルは上側取付け部にぶら下がった状態となった。No.3 では埋設アンカーが高荷重仕様であり、パネル脱落を抑える効果があると言える。コスト高となるため高層等の特別な場合にしか使用されていないようだが、安全性を考えると高荷重仕様を選択することは脱落回避の有効な手段の一つと考えられる。加振[7]で No.2 の最大応答変位は 26mm ( $\theta_L \approx 1/112$ ) であり、No.1 の加振[2]と同程度であった。一方、最大応答加速度は 4.6G に達し、取付け部破壊が生じた。No.1 および No.3 で取付け部破壊が生じた加振[4]での最大応答加速度は 8G で、それよりも小さい。その理由として図-22 のモード形からも推定されるように、No.2 では中間梁付近よりも上段パネルの応答が大きくなることが考えられる。

実験を踏まえた今後の対策として、中間梁については、横使いとして地震時の面外変形を抑えるのが効果的であると考えられる。また、ALC パネルについては、埋設アンカーを高荷重仕様とすることで脱落を回避でき、安全性が高まると考えられる。

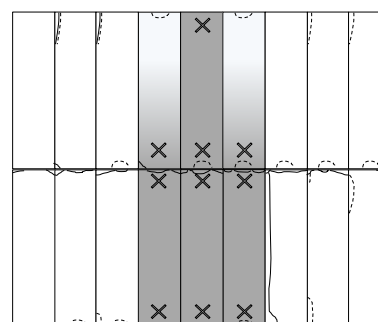
(a) 試験体 No. 1 (加振[5])

ひび等を点線（裏側、中間梁側）と  
実線（表側）で表示。  
×印は取付け部が外れた箇所を示す。

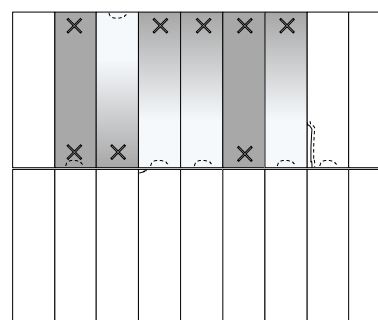
(b) 試験体 No. 2 (加振[8])

加振[8]は No.2 について共振しやすい周期  $T=0.2$  秒の加振波を入力し、破壊状況を確認した。横使いとすることで中間梁の変形はさほど小さくなく、破壊は主に上段パネルの上側取付け部で発生した (図-28 (b))。

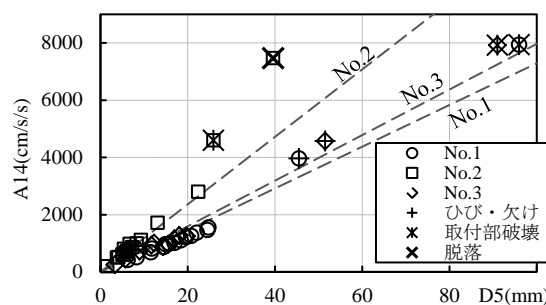
図-29 最大応答加速度-最大応答変位関係 (中間梁中央)

図-29 に中間梁中央での水平方向の最大応答加速度 ( $A14$ ) と最大応答変位 ( $D5$ ) の関係を損傷状況とともに示す。+ はパネルのひび・欠け、\* は取付け部破壊、x は脱落を表している。図中の破線は ( $A14$ ) =  $\omega^2$  ( $D5$ ) の関係 ( $\omega$  は各試験体の固有円振動数) を示しているが、小振幅時にはこの関係にあり、損傷が生じて大きく離れることはない。A14 の最大応答加速度で見ると、4G 前後で No.1 と 3 にひび・欠けが、No.2 には取付け部破壊が生じている。この際、図示はしていないが、No.2 では上段パネルで 8G 弱の応答となっている。A14 で 8G 前後になると No.1 と 3 に取付け部破壊、No.2 に脱落が発生した。変位で見ると No.2 が脱落に至った 40mm を超えてから No.1 と 3 のひび等が発生し始めている。振動特性も踏まえながら、慣性力 (応答加速度) か変形 (応答変位) のいずれかではなく、両者を考慮した設計が必要になると考えられる。
