店舗建築物スプリンクラー設備の中地震地震動による振動実験

概 要

Shaking Table Test of Shopping Building Sprinkler Systems on Level-1 scale Earthquake

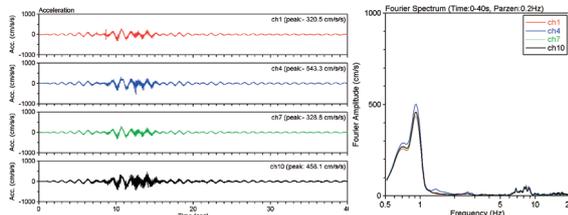
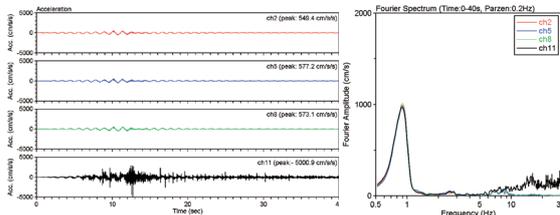
加振番号 33～38 では、上下 2 段に設置している斜め振れ止めのうち下段の斜め振れ止めをすべて取り除き、加振番号 38 では加振レベル 300% の加振を行った。この加振で野縁受けの W クリップが一部横にずれた(写真-7)が、野縁受け中央の加速度は 5G を超えていることが確認できる(図-10-1～10-2)。枝

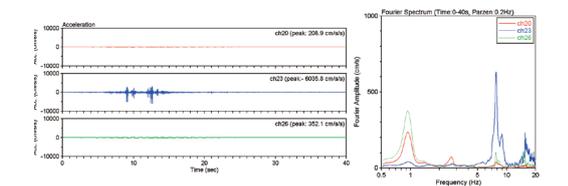
図-11 枝管 A 加振番号 38 Y 方向
加速度時刻歴波形、加速度フーリエスペクトル

管では、枝管 A の Y 方向が約 6G で最大の加速度となった(図-11)。

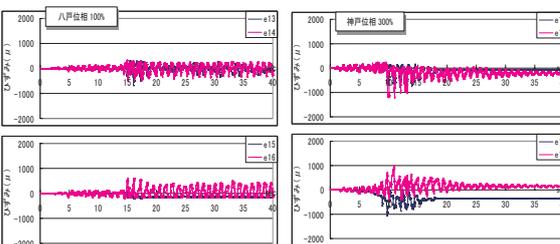
図-12 クリップひずみの時刻歴

図-12 に斜め振れ止め近傍のクリップひずみ (e-14, e-16) と斜め振れ止めなし部のクリップひずみ (e-13, e-15) の比較を示す。中地震相当レベルの加振では、両者に大きな違いはみられなかった。また、加振レベル 300% の加振においても、加振初期に 0 位置からのずれはみられるものの、最大値に有意

な差はみられなかった。

一般に、斜め振れ止め近傍のクリップが、斜め振れ止めがない部分のクリップよりも大きな力を負担すると考えられるが、本実験結果ではその差がそれほど明確にはみられなかった。この原因の一つとして、加振初期段階からクリップが滑っていることが考えられる。

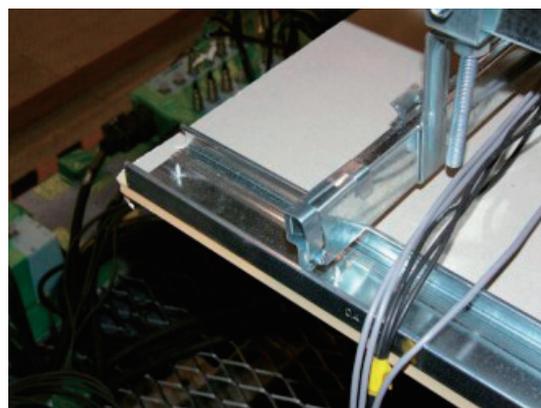
写真-7 Wクリップが横にずれたW野縁

- ・加振番号 21 の加振後、上部天井斜め振れ止めの一部ねじれがみられた。(写真-9-1)
- ・加振番号 34 の加振後、在来実管巻き出し方式スプリンクラーヘッド 5 のシーリングプレートが 3mm 程度下方にずれたので、再取り付けした。(写真-9-2)
- ・加振番号 37 の加振中、同上シーリングプレートが落下した。(写真-9-3)
- ・加振番号 38 の加振中、野縁受けの一部がひずんだ。(写真-9-4)
- ・加振番号 38 の加振中、天井コーナー部の W 野縁受け W クリップが横にずれた。(天井が枝管負方向に移動、写真-7)
- ・加振番号 38 の加振中、在来実管巻き出し方式ス

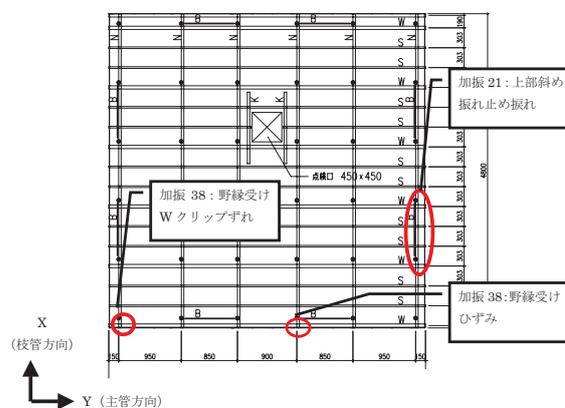
図-13-1 天井損傷箇所

天井の損傷箇所を図-13-1に、スプリンクラー設備の損傷箇所を図-13-2に、その状況を写真-9-1~9-8に示す。

これらの全加振実験を通じ、天井部材の一部に若干のねじれ・ずれなどがみられたものの、ボードも含め、破損・落下などには至っていない。

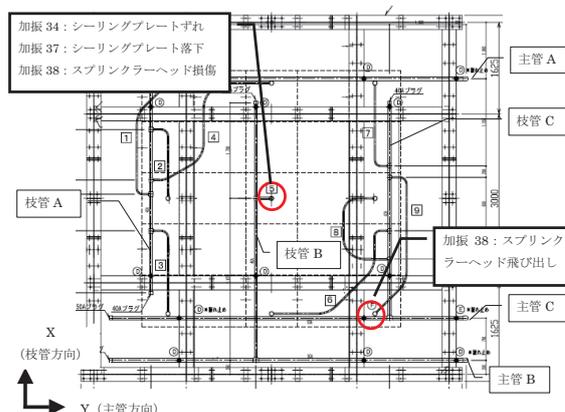
図-13-2 スプリンクラー設備損傷箇所

スプリンクラーヘッド5が天井ボードと激しく擦れ、スプリンクラーヘッドの感熱板が大きく変形した。(写真-9-5~9-7)

・加振番号38の加振中、フレキ管9につながるスプリンクラーヘッド9がボードから飛び出した。シーリングプレート落下やスプリンクラーヘッド変形には至らなかった。(写真-9-8)

天井の下端斜め振れ止めを外した場合には、在来巻き出し配管に接続したスプリンクラーヘッド5のシーリングプレートが中地震の50%の加振で下方にずれ、100%の加振で落下した。シーリングプレートの落下そのものはスプリンクラーの機能に影響を与えるものではないが、それだけ天井ボードとスプリンクラーヘッドとが異なる動きをした結果であり、場合によってはヘッドに損傷を与えかねない。天井が通常よりも揺れやすい場合には、中地震規模でも注意が必要であると思われる。

さらに、レベル1地震に対する応答の3倍程度の応答を与えた場合には、在来巻き出し配管に接続したスプリンクラーヘッド5が天井ボードと激しく擦れ、スプリンクラーヘッド5の感熱板が大きく変形し、また、フレキ管9につながるスプリンクラーヘッド9がボードから飛び出した。フレキ管につながる8個のスプリンクラーヘッドのうち、このスプリンクラーヘッドだけが飛び出した理由は、天井の変形にも起因するものと思われ、そのフレキ管の長さ、余長および振れ止めの有無だけでは説明ができず、この点に関しては更なる検討が必要である。ただし、フレキ管につながるスプリンクラーヘッドの軽度な損傷が8個のうちの一つに留まったことから、やはりフレキ管は在来実管巻き出しに比べて地震に対して優位であると判断できる。
