天井耐震クリップ工法の開発

本報告では、低コストで、かつ簡易な施工で天井部材接合部の耐震性能を向上させることができる「天井耐震クリップ工法」の概要と耐震性能の検証実験結果について報告する

Development of Seismic Clip Method of Ceiling

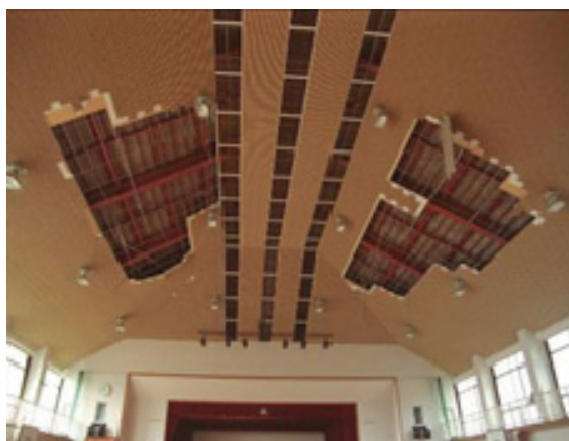
写真-1 天井落下被害の一例

天井落下被害の一例を写真-1に示す。天井は吊りボルトと野縁受けを残し、野縁と天井が一体で落下しており、この被害は天井接合クリップの破壊に起因することが推測できる。天井落下被害については、必ずしもこのようなケースばかりではないものの、クリップが破壊し、野縁と天井が一体で落下する被害がこの他にも数多くみられる。

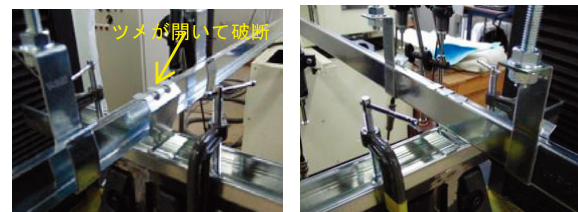
写真-4 クリップ、耐震クリップの破壊状況

前述したそれぞれの実験ケースのクリップ、耐震クリップの最終破壊形状を写真-4に示す。写真はJIS材のダブルクリップのみを示したが、一般材、シングルクリップの破壊形状はおおむね同じであった。

背掛けクリップの場合は、クリップ根元と野縁リップ部から破壊した(写真1段目)。前述したようにシングルとダブルで最大耐力に大きな違いがないのはこのためである(根元の仕様はシングルとダブルに差がない)。

腹掛けクリップの場合は、クリップツメが開いて最終的な破壊に至ることがわかった(写真2段目)。腹掛けの場合は、クリップツメ部のサイズが大きいダブルの方が耐力が高かった。

次に、耐震クリップあり背掛けの場合は、背掛けのクリップが根元から外れ、耐震クリップは外れないものの、野縁受け材の回転を拘束できずに破壊に至り、耐震クリップが十分な耐震性能を発揮できていなかった(写真3段目)。ただし、実際の天井材ではクリップは単独で用いられることはなく、両隣にもクリップがあるので、このような野縁受けが回転する破壊形状を示さないと考えられる。

耐震クリップあり腹掛けの場合、耐震クリップは背掛けとなり、最終的には耐震クリップ根元が破壊した(写真4段目)。このケースが最も高い耐力となった。最後に両掛けの場合、上から被せたクリップはあまり補強効果がなく、最終的には背掛けと同じ破壊形状となった(写真5段目)。

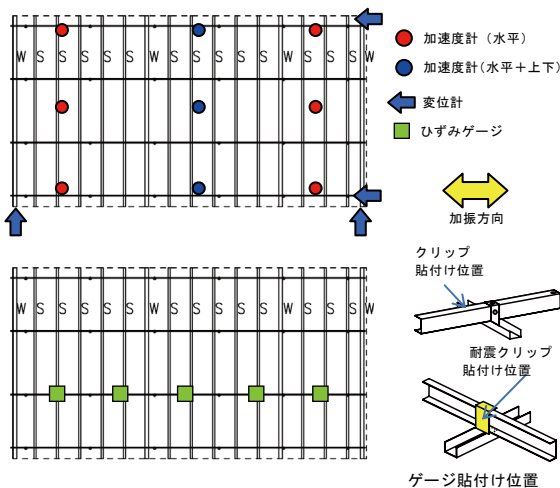
図-12 計測箇所

計測箇所を図-12に示す。加速度計を9カ所、変位計を4カ所にそれぞれ設置した。上下加速度は9カ所すべてで、水平加速度は天井中央部3カ所で測定した。また、天井に回転などが生じていないこと確認するため加振直交方向の変位も測定した。また、クリップ、および耐震クリップにひずみゲージを取り付けた。
