## 学校体育館の振動特性調査

本報告では、大規模空間の振動特性を定量的に把握することを目的に、屋根形状の異なるふたつの体育館（寄棟屋根、切妻屋根）を対象として、振動測定および解析を実施し、得られた知見について紹介する。主に大規模空間の天井脱落に関する耐震対策の検討を想定して、それぞれの体育館において常時微動測定と強制加振実験を実施し、その結果をもとに解析モデルの妥当性を検討する。測定および解析結果から、各体育館の固有振動数や固有モード、減衰などの振動特性を把握し、水平入力動によって山形ラーメン梁中央部の上下動が大きく増幅する可能性があることを定量的に確認している。また、過去に地震により天井材が脱落した寄棟屋根の体育館においては、脱落箇所が一次固有振動モードの腹に当たる箇所である可能性を示している。

# 学校体育館の振動特性調査

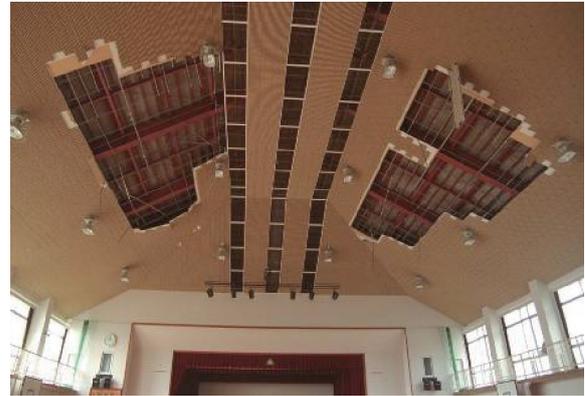
写真-1 天井材の脱落<sup>1)</sup>

非構造部材の耐震対策を検討するにあたっては、非構造部材自体の耐震性の検討を行うことは言うまでもなく、必要に応じて構造体の挙動を含めた建物全体の耐震性、応答特性を踏まえて検討することも必要と考える。今回の調査は主に大規模空間の天井脱落に関する耐震対策の検討の一環として、実建築物の振動特性の計測を実施した。写真-1のように勾配屋根中途付近の下部で天井が脱落した被害例<sup>1)</sup>もあり、構造体の応答による影響も想定される。このような天井等の非構造部材の地震被害要因や耐震対策を考える上で構造体の振動特性を把握しておくことは有用である。

- (1) 各体育館の固有振動数、固有モード、減衰などの振動特性を定量的に把握した。
- (2) 水平入力動により、山形ラーメン梁中央部の上下動が大きく増幅する可能性があることを定量的に確認した。
- (3) 実測と解析結果を比較し、解析モデルの妥当性を確認した。
- (4) 地震被害を受けた体育館 A の天井の脱落は、実測や解析により求めた一次固有振動モードの腹にあたる箇所において生じている可能性のあることが確認できた。

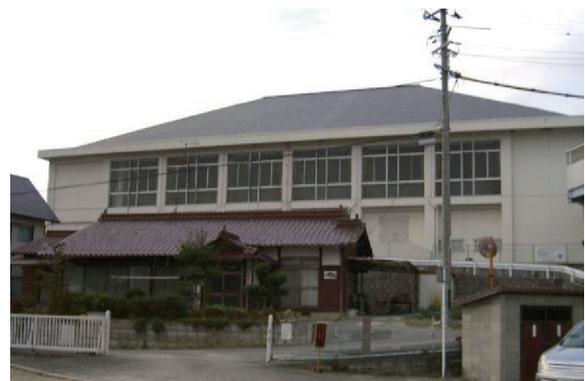
写真-2 体育館A 外観

本報告では、大規模空間の振動特性を定量的に把握することを目的として、写真-2に示す寄棟屋根の体育館Aと写真-3に示す切妻屋根の体育館Bの2棟の異なる屋根形状を持つ体育館を対象に、微振動測定および強制加振実験、地震応答解析を実施し、得られた知見について報告する。

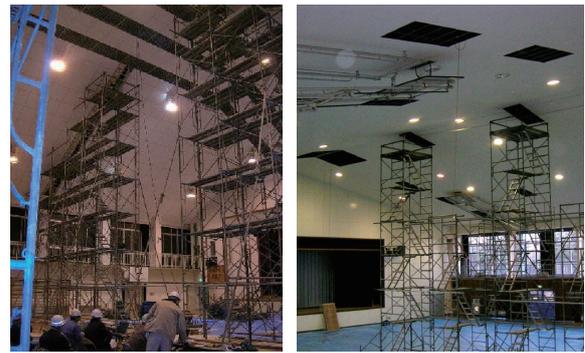
(a) 体育館 A (b) 体育館 B  
写真-4 測定状況

測定状況を写真-4に示す。測定は体育館内に仮設足場を設置して、測定点付近の天井板を一時的に取り外した状態で行い、加速度センサーは屋根を支持する大梁に取り付ける。大梁には屋根形状に合わせた勾配があり、専用の治具を用いてセンサーが水平または鉛直になるように設置する。測定にはサーボ型加速度センサーを用い、サンプリング周波数は体育館 Aで150Hz、体育館 Bで256Hzとする。

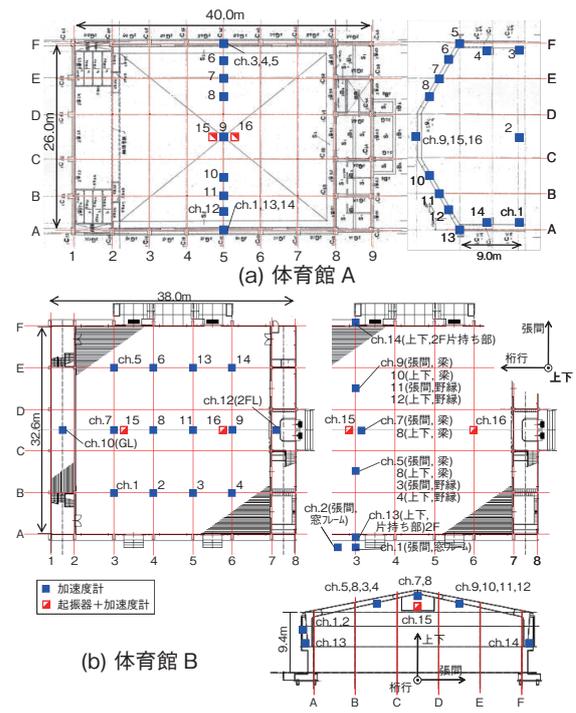
図-1 測点図

体育館 Aと体育館 Bにおける代表的な測定点を図-1に示す。体育館 Aでは、張間方向である5通りに集中して測定点を設定し、張間方向および上下方向のモード形状を把握することを目的としている。体育館 Bでは、体育館 Aと同様に、張間方向である3通りに集中して測定点を設定し、張間方向および上下方向のモード形状を把握するとともに、平面的に測定点を分散させて屋根面の面的なモード形状も把握することを目的としている。また、両体育館において天井の固有振動数を確認するために、梁中央部と頂部の野縁の張間方向および上下方向に測定点を設定した。

ところ深さは頂部付近で約1.3mである。なお、構造的な特徴として、2～3通りおよび6～7通りの柱は、それぞれの通りの間で剛性の高い梁によって桁行方向に連結されている。(通り番号は図-1(b)参照)

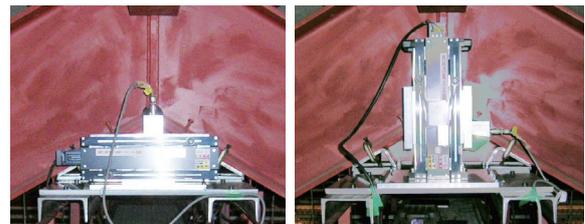
(a) 水平加振時 (b) 上下加振時  
写真-5 起振器設置状況

強制加振に用いた起振器の設置状況を写真-5に示す。加振は、加振力500Nの電磁式起振器2台を用いて、加振方向に合わせて起振器を盛り替えて実施する。起振器は、体育館 Aでは5通り頂部に2台まとめて設置し、体育館 Bでは3通りと6通り頂部に1台ずつ設置し、並進および上下加振を実施する。

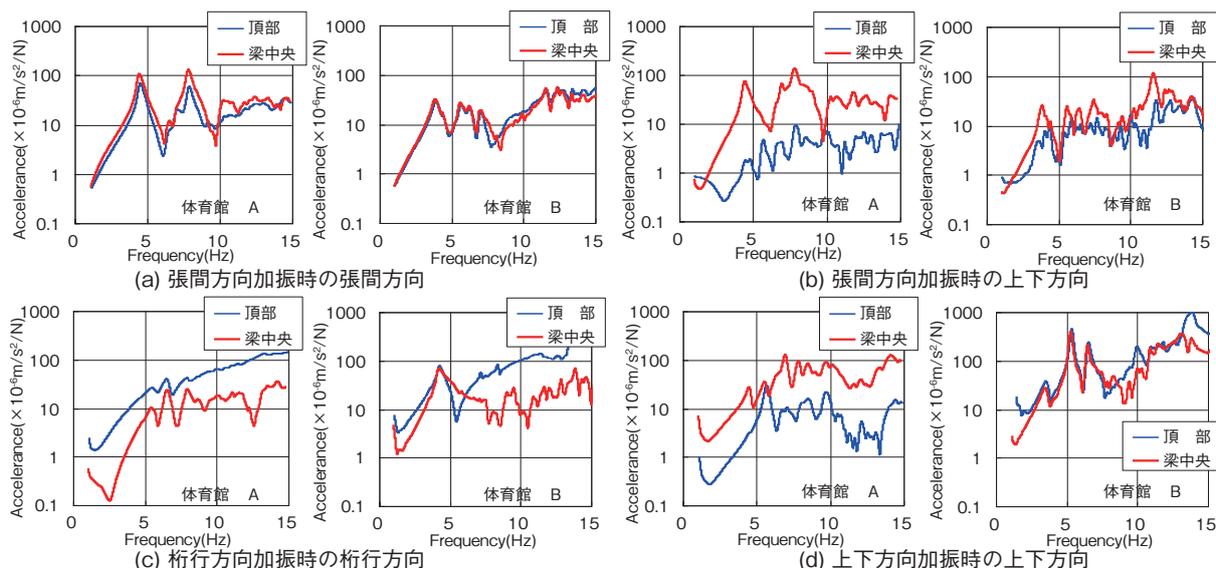
図-2 頂部および梁中央部のアクセラランス

強制加振実験、常時微動測定より推定した一次固有振動数の一覧を表-1に、張間方向への強制加振実験より求めた、張間方向および上下方向の頂部と梁中央部のアクセランス(各点の加速度/起振器2台による加振力)を図-2にそれぞれ示す。張間方向加振時の張間方向および上下方向のアクセランスを図-2(a)、(b)に、桁行方向加振時の桁行方向のアクセランスを図-2(c)に、上下方向加振時の上下方向

のアクセランスを図-2(d)にそれぞれ示す。張間方向加振時の張間方向アクセランスは、体育館 A、Bともに梁中央と頂部でほぼ同様な増幅特性を示す。張間方向加振時の上下方向アクセランスは、梁中央部では水平方向と同じ振動数でピークが確認できる。

梁中央部のアクセラランスは、頂部のそれに比べ大きくなっており、梁中央部では上下応答加速度が大きく増幅されることを示している。桁行方向加振時の桁行方向アクセラランスは、体育館 A において張間方向と比較すると頂部、梁中央ともに小さい結果である。また、上下方向加振時の上下方向アクセラランスでは体育館 A で 5.6Hz、体育館 B で 3.6Hz に一次のピークが確認できた。

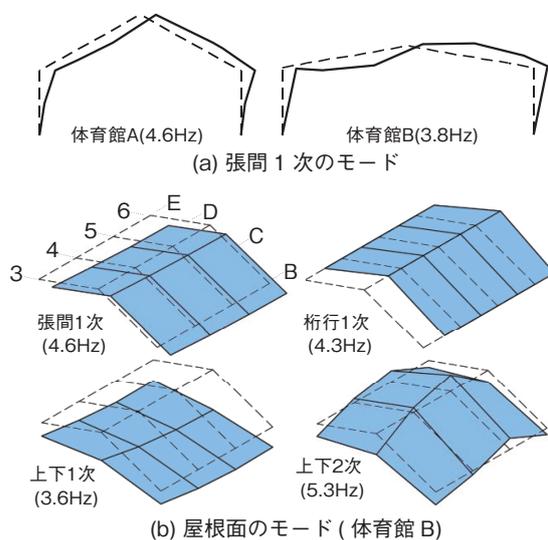
図-3 固有モード図

次に強制加振時のフーリエスペクトルから位相を考慮して求めたモード形状を図-3に示す。体育館 A は、水平と上下の同時測定を行っていないため、水平加振時の水平応答成分のみを示している。体育館 B は図-3 (a) で張間架構の一次モード形を、図-3 (b) では加振方向と同一方向の応答成分を面的に示している。

両体育館の張間方向の一次モード形では、梁中央部での変形が大きくなっており、特に水平と上下の同時測定をした体育館 B では梁中央部で上下方向の変形も大きくなるモードの特徴がとらえられている。

体育館 B においては、張間方向では3~6通りまではほぼ同じ挙動の並進一次モードであり、桁行方向では中央部が両端よりやや大きな変形となる並進一次モードである。上下方向は、一次モード振動数 3.6Hz では3~6通りまで同じ位相であり、二次モード振動数 5.3Hz では3.6通りに対して中央付近の 4.5 通りは逆位相になっている。

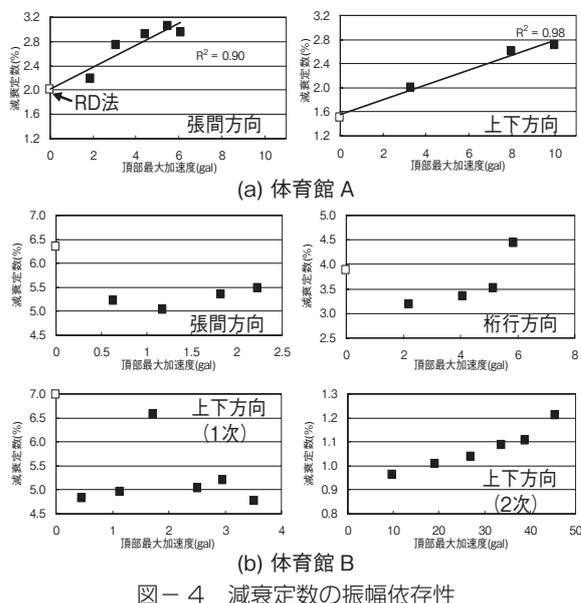
図-4 減衰定数の振幅依存性

46gal となるまで加振している。最大加速度と減衰定数の関係を図-4に示す。図中には、長時間の常時微動測定結果からRD法により求めた一次固有振動数における減衰定数をあわせて示す。

体育館Aにおいて、常時微動レベルでの減衰定数は、張間方向で約2%、桁行方向で1.8%、上下方向で1.5%である。張間方向、上下方向とも加速度レベルが大きくなるにしたがい、減衰定数も大きくなる明確な振幅依存性が確認でき、それぞれ最大加振レベルでの減衰定数は3%程度である。

体育館Bにおける減衰定数は、張間方向で5.0~6.4%、桁行方向で3.2~4.4%、上下方向の一次で4.8%~7.0%、二次で1.0%~1.2%である。上下方向の二次の固有振動数では加速度レベルが大きくなるにしたがって減衰定数が大きくなる明瞭な振幅依存性を確認できるが、各方向の一次固有振動数ではばらつきが大きい。

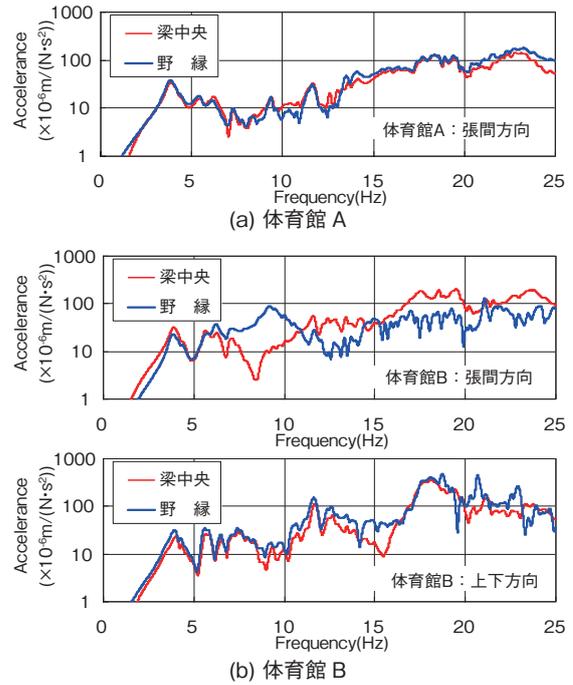
図-5 梁中央部と野縁のアクセランス

天井板を支える野縁とその直上の梁の張間方向加振時のアクセランスを図-5に示す。体育館Aの上下方向のアクセランス（上下応答/起振器2台による張間方向加振力）については、明確な固有振動数が認められないため図示していない。

両体育館とも野縁と梁はほぼ同様の挙動を示しているが、体育館Aの張間方向では14Hz付近においてわずかに野縁の振動が増幅している。体育館Bの張間方向では9~10Hzの帯域で野縁部分のみが大きく増幅しており、天井の水平方向の固有振動数であると推測される。また、体育館Bの上下方向では20Hzを超える振動数帯で野縁部分のみが増幅している。今後、解析的検討を含めて詳細に分析する必要がある。

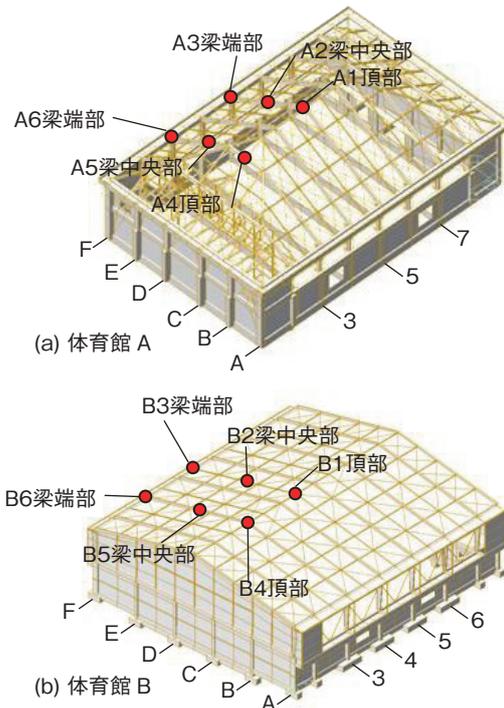
図-6 解析モデルおよび主要な節点番号

解析モデルは、図-6に示す三次元FEMモデルであり、RC造およびSRC造の柱、梁は梁要素、RC壁、床、ギャラリーは板要素、鉄骨屋根は梁要素とトラス要素としてモデル化している。

地震応答解析の加速度応答時刻歴の一例として、体育館 Aにおいて張間方向のみに入力したときの張間方向と上下方向の結果を図-9に示す。図中の節点番号は図-6に併せて示している。3通りに比べ、5通りの応答が大きくなっている。5通りの張間方向の加速度は、梁中央のA2が、A1、A3に比べ大きく、A2点の最大加速度は3200galである。また、上下方向は、A2では2000gal以上であるが、A1、A3では小さい。図-10はA2点の張間方向と上下方向の加速度記録の加速度応答スペクトルである ( $h = 0.03$ )。0.2秒(構造体の張間方向の一次固有振動数)付近にピークがあり、この周期では非常に大きな応答加速度が生じる可能性があることがわかる。また、この体育館の天井部分の固有振動数は、実測結果から14Hz(0.07秒)と推定されており、同図から天井部分では4000gal程度の加速度応答が生じる可能性がある。

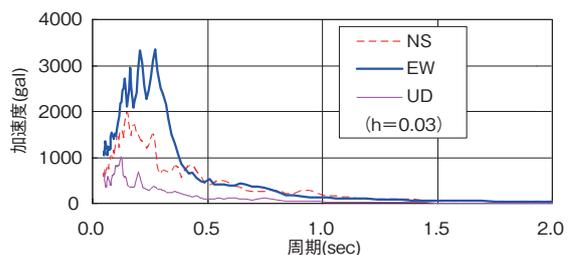
図-7 2001年芸予地震の加速度応答スペクトル

入力地震動は、2001年芸予地震において体育館Aの近隣で観測された記録波形であり、その最大加速度はNS成分で357.9gal、EW成分で830.4gal、UD成分で178.1galである。これらの地震波の加速度応答スペクトル ( $h = 0.03$ ) を図-7に示す。観測された地震動のNS成分、EW成分の加速度応答値は、0.1~0.3秒の短周期領域において非常に大きな値になっている。体育館への入力は、張間方向にNS成分、桁行方向にEW成分、上下方向にUD成分の地震動をそれぞれ入力する。地震応答解析では直接積分法(Newmark  $\beta$  法  $\beta = 0.25$ ) を用い、減衰は実測結果に基づいて3%とし、剛性比例型で設定する。応答解析における地震動継続時間は50秒とし、数値積分の時間間隔は0.01秒とする。

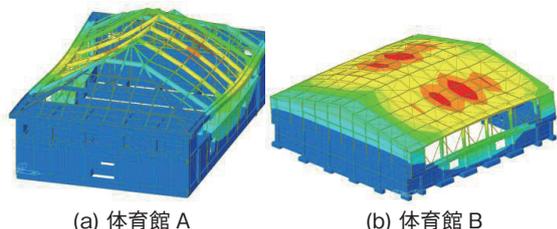
図-8 固有モード形状

固有値解析結果と実測結果との比較を表-2に、体育館 A,Bそれぞれの体育館全体としての張間方向並進一次の固有モード形状を図-8にそれぞれ示す。体育館 A,Bともに解析モデルの一次固有振動数は、実測結果とよく整合していることがわかる。また、体育館中央部屋根の山形ラーメン梁中央部で変形が最も大きくなる様子がわかる。

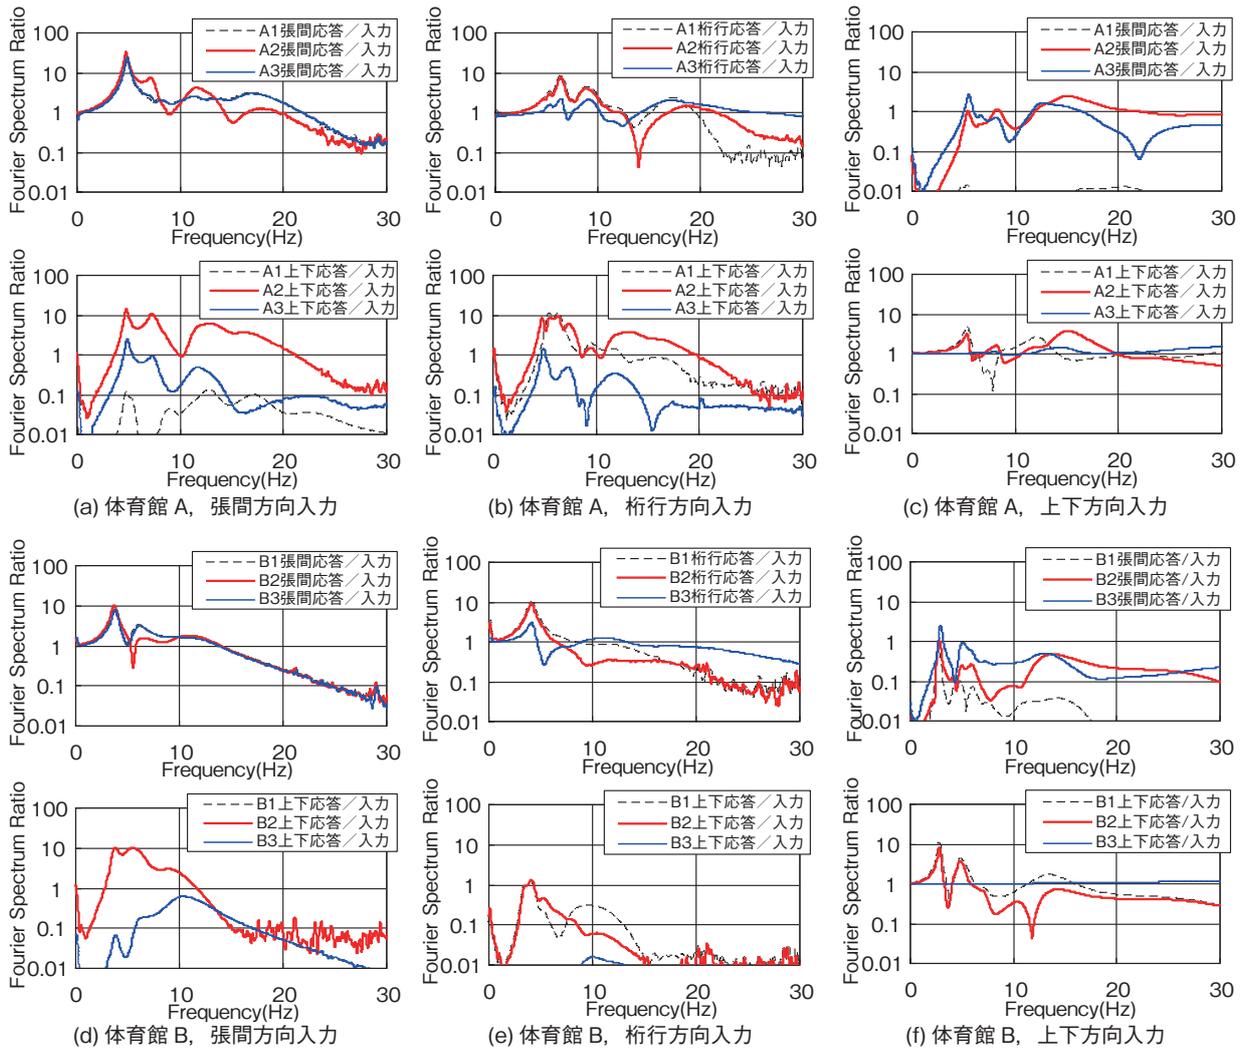
図 11 地震入力時の水平・上下方向の伝達率

体育館 A、Bにおける入力地震動と梁の各点(頂部A1,B1、梁中央A2,B2、梁端部A3,B3)の応答加速度のスペクトル比(伝達率)を図-11に示す。本スペクトルの算出において、張間方向および桁行方向入力時にはそれぞれの入力方向と上下方向の応答結果を用い、上下方向入力時には張間方向と上下方向の応答結果を用いている。

体育館 Aにおいて、張間方向入力時には張間方向の1次固有振動数4.8Hz付近で、張間方向の伝達率は3点とも同程度であるが、上下方向では梁中央のA2の値が大きくなっている。また、桁行方向入力時には桁行方向の一次固有振動数6.6Hz付近で、桁行方向の伝達率はA1、A2で同程度であるが、梁端部のA3ではそれほど大きくない。上下方向入力時には

張間方向では梁端部がわずかに増幅する程度で、上下動が水平方向の応答に与える影響は小さく、上下方向では上下の一次固有振動数で頂部と梁中央部でほぼ同じ伝達率となっている。

体育館 B においても体育館 A とほぼ同様の傾向がみられる。
