# 高耐久性を有する帯電防止床材・工法の開発

## その5 改修工事における下塗り材の改良および性能評価

## Development of High-durability Coating Floor Material with Anti-static Performance

### Part 5 The Improvement of Under Coating Materials in Repair Works and Performance Evaluation

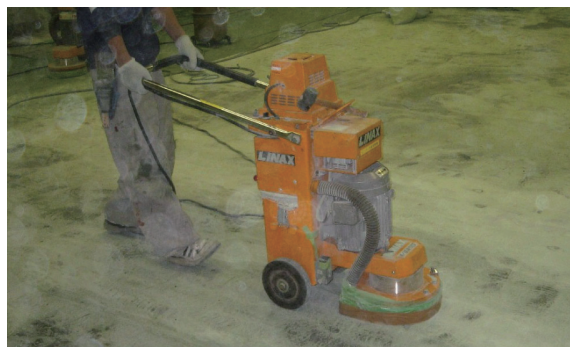
写真-1 研磨機による既存塗膜の除去

- ①機器の養生…作業室内には移動できない機器類が多くあったため、これらの機器には埃などが被らないようシートで養生を行った。
- ②既存塗膜の除去…既存塗膜は完全に除去することが基本であるが、今回は工期の問題から、すべての既存塗膜の除去は行わず、最も剥離の危険性の高いカーボン層までを撤去した（写真-1）。

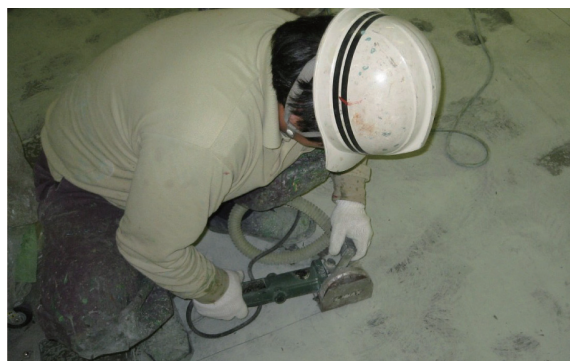
写真-2 溝切りの状況

- ③溝切り…床材の反りの防止と帯電防止性能の向上のために、機器や側溝廻りに溝切りを行った。溝切りの幅は3mm程度、深さはコンクリート層までとし、溝切りの間隔は最大で4m程度とした(写真-2)。
- ④清掃…既存塗膜の除去、溝切り後に塗布面の清掃を行った。特に溝切り部に埃が残らないように、掃除機を用いて念入りに行った。
- ⑤練混ぜ…練混ぜは電動攪拌機を用いて行い、基材の一部が沈殿してダマにならないように、まずは基材のみを10秒程度攪拌し、これに硬化剤を加えて20秒程度、続いて硬化促進剤を加えて20秒程度攪拌した(写真-3)。硬化促進剤の量は規定量である3%とした。
- ⑥下塗り…練上がった材料を床面に撒き、金ゴテを用いて下塗りを行った(写真-4)。塗布量は約 $0.8\text{kg}/\text{m}^2$ とし、1セットあたりの施工面積(約 $18.8\text{m}^2$ )をあらかじめ墨出しして、塗布量を管理した。
- ⑦上塗り…下塗りと同じように、金ゴテを用いて上塗りを行った。塗布量は約 $3.2\text{kg}/\text{m}^2$ とし、1セットあたりの施工面積(約 $4.7\text{m}^2$ )をあらかじめ墨出しして、塗布量を管理した。
- ⑧養生の撤去、清掃…機器にかぶせた養生シートを撤去し、床面および機器の清掃を行った。

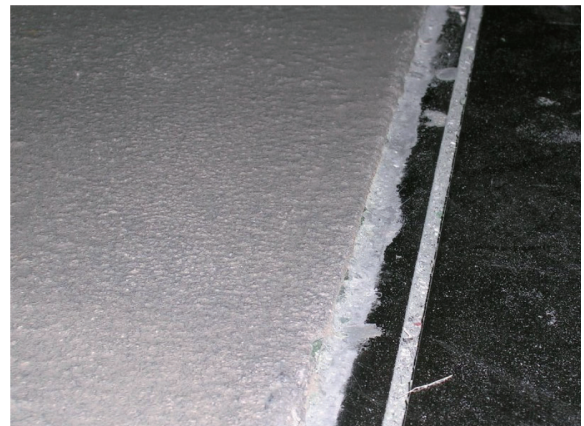
写真-6 表面のざらつき

部分的にはあるが、床表面が平坦に仕上がらず、コテむらが残ってしまう箇所(写真-5)がみられた。また、今回の材料の色は白に近いグレーであったこともあり、材料中のカーボンが均一に分散していない部分では、白黒の濃淡が目立つ箇所もあった。このような色の差は、特にグレーチングに向かって傾斜がついているような箇所では顕著であった。この他にも、材料中の骨材が浮いて、ざらつきがあるような箇所(写真-6)がみられた。

今回の改修工事を行った工場では、何度も床材の改修が行われていたために、既存塗膜の膜厚が10mm以上にもなっていた（写真-7）。このため、与えられた工期では既存塗膜のすべてを除去することが困難であり、最も剥離の危険性の高いエポキシ樹脂用導電プライマー（写真-7の②）まで除去を行った。しかし、除去が一樣ではなく、表面が凸凹になっているような箇所では、今回施工した床の膜厚が薄くなった部分もあり、このような部分では、骨材が表面にあらわれて、ざらつきとなったと考えられる。

硬化促進剤の改良により、材料の施工性は向上し、コテむらや色むら、表面のざらつきが生じる可能性は軽減したが、下地の状況や施工する人間の技量によっては、これらの不具合が起きる恐れはあると思われる。そこで、コテ塗り後にスパイクローラーを使用することで（写真－8）、コテ塗りだけの場合よりも、平坦で色むらなく仕上がることを確認した。

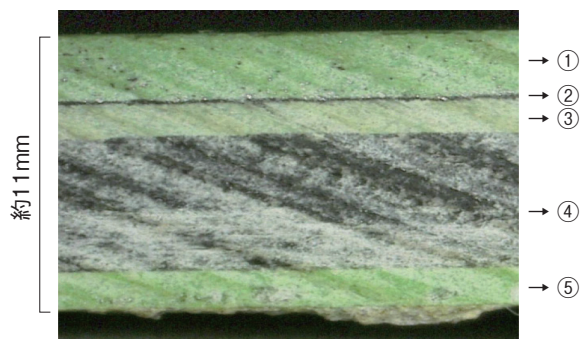
写真-7 既存塗膜の状況

- 【凡例】 ① エポキシ樹脂系塗り床材  
 ② エポキシ樹脂用導電プライマー  
 ③ ビニルエステル樹脂系塗り床材  
 ④ ビニルエステル樹脂用導電マット  
 ⑤ 着色顔料+着色顔料用プライマー
