# 大規模空間を有する建築物の天井脱落被害に関する研究

## 概 要

2008年岩手・宮城内陸地震において、窓や軒天に被害を受けた体育館を対象とした振動測定を実施、大規模空間構造の振動特性を把握するとともに、被害原因の解明や非構造部材の耐震対策に資するデータを取得した。また、並行してシミュレーション解析を実施、解析モデルの妥当性を検証するとともに、実際の非構造部材の被害原因を検証した。

## Study of Large Space Building on Nonstructural Components Failed

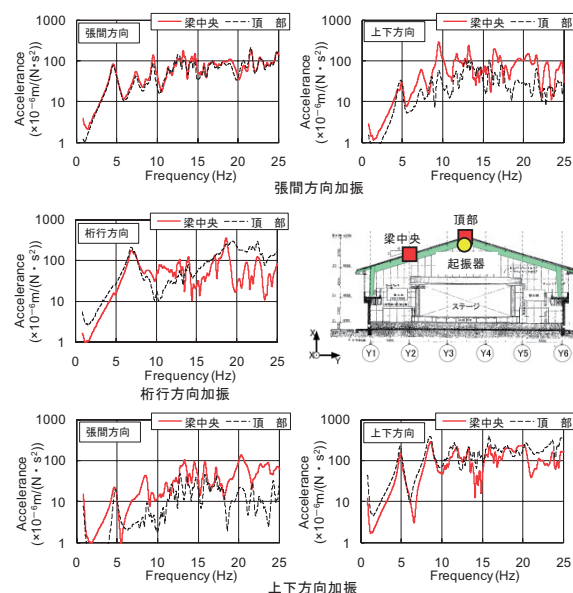
図-7 各点のアクセラランス

図より、張間方向加振時の梁中央部での上下方向アクセラランスが大きくなっており、梁中央部では上下応答加速度が大きく増幅されることが確認できる。また、桁行方向加振時の桁行方向アクセラランスは、10Hz付近において頂部に比べて梁中央部で大きく増幅された。これらの振動特性は、前報2棟の体育館の振動特性と同様な傾向であった。

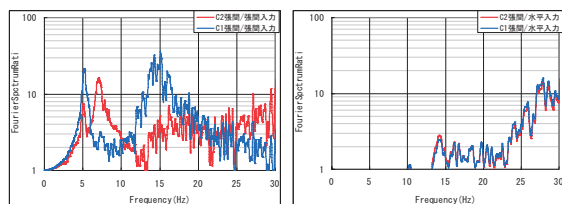
図-17 窓部のフーリエスペクトル比（C1/C2）

図-16、図-17にそれぞれ張間方向の層間変形時刻歴、加速度のフーリエスペクトル比（窓上部／腰壁部）を示す。最大層間変形角は1/200程度であった。また、水平方向のスペクトル比でみると、窓上部のC1点は5.3Hzの張間1次モード、腰壁部のC2点では、それに加え張間2次の7.2Hzにピークが確認できる。上下方向のスペクトル比においては、20Hz以上の比較的高振動数成分の増幅がみられるものの、10Hz以下の増幅はみられなかった。

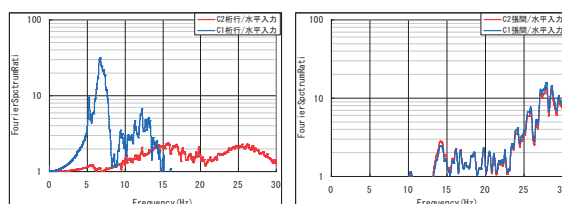
図-19 窓部のフーリエスペクトル比（C1/C2）

図-19に示す。層間変形角は張間方向と同じく1/200程度であった。また、スペクトル比は窓上部のみ6.8Hzにピークが見られた。これは、桁行方向の振動モードにおいて、腰壁より下はほとんど変形が生じていない結果から当然といえる。上下方向のスペクトル比は、張間方向と同じである。
