店舗建築物スプリンクラー設備の中地震地震動による振動実験

概 要

Shaking Table Test of Shopping Building Sprinkler Systems on Level-1 scale Earthquake

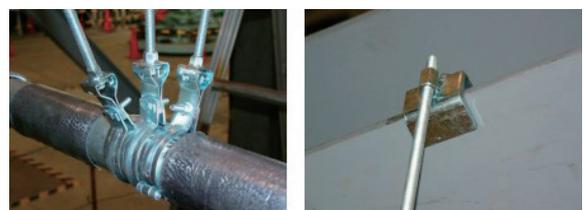
写真-4 D部振れ止め金物および支持部材

横引き主管の配管径は、地震時に弱いと思われる先端部を想定して50Aとした。図-3中のD部分の振れ止めは型鋼ではなく、ボルトを用いて配管垂直方向の振れを防止している（写真-4）。現実には縦管によ

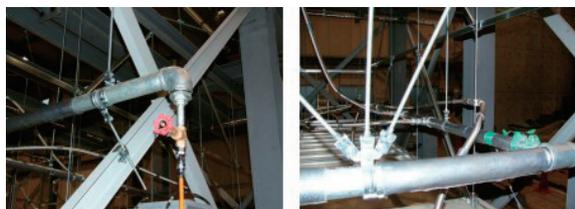
写真-5 E部、F部振れ止め金物

て配管方向の振れも抑制されるため、吊長さ 1,700mm の横引き主管 C に対しては振動を再現できる程度に図-3中の E および F 部分に振れ止めを追加している。(写真-5)

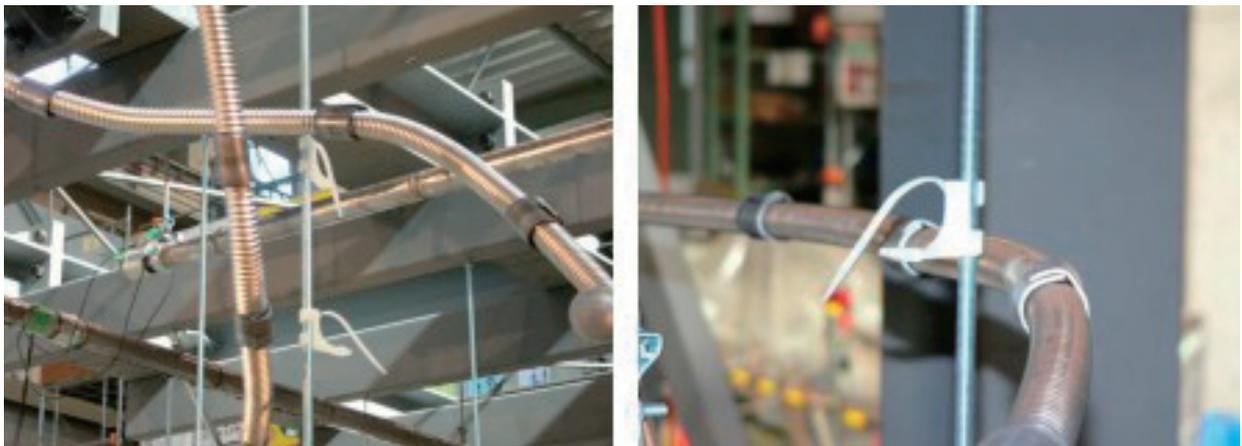
写真-6 振れ止め樹脂クリップ取り外し

- ・加振番号27、29：フレキ管の振れ止め樹脂クリップ取り外し（写真-6）
- ・加振番号28、29：通常工具締めのスプリンクラー固定金具の蝶ネジを一度緩め、人力にて再締め付け
- ・加振番号33、34、35、37、38：天井の下段斜め振れ止め取り外し

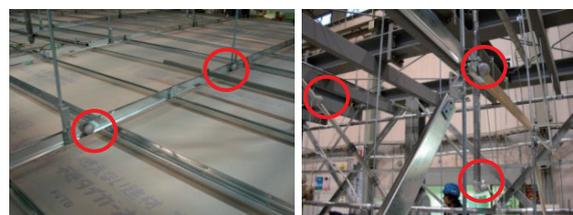
写真-8 モーションキャプチャマーカー設置状況 (○部)

試験体の加振時の挙動を光学式モーションキャプチャで計測するために、配管および天井材にマーカーを設置した。配管については枝管 A 系統を計測対象として、最大で、枝管 A に 2 ヶ所、フレキ管 3 の立ち下げ先端に 1 ヶ所、フレキ管 1、2 に各 1 ヶ所、フレキ管 3、4 に各 2 ヶ所、天井の鋼製下地材に 6 ヶ所、天井面に 2 ヶ所、架台フレームに 1 ヶ所、マーカーを適宜設置した。(写真-8)
