高層建物スプリンクラー設備の中地震振動実験

本実験では、代表的なスプリンクラー設備が中地震後も地震前と同等に機能を維持するために必要な技術基準を検討するための基盤的情報を得ることを目的として、スプリンクラー設備を備えた実大試験体について、高層建築物の応答を模擬した振動実験を行った。本実験により、中・大規模事務室空間に標準的な仕様で施工されたスプリンクラー設備については、中地震によって機能損失が起きる可能性が小さいことが示された。

Shaking Table Test of High-Rise Building Sprinkler Systems on Level-1 scale Earthquake

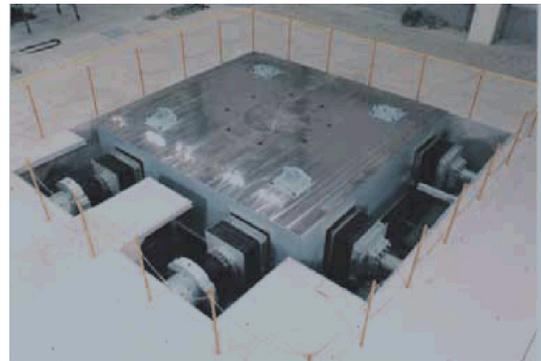
写真-1に示す西松建設(株)所有の3次元大型振動台を使用した。表-1に振動台の諸元を示す。

写真-1 3次元大型振動台

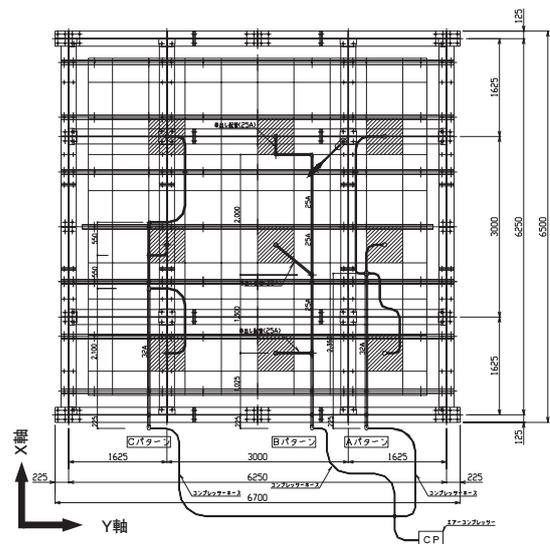
試験体平面図を図-1に示す。概要は次の通りである。

図-1 試験体平面図

スプリンクラーヘッドは、事務所ビルに多く用いられているフラッシュ型を9個配置し、すべてシーリングプレートを取り付けた。スプリンクラーヘッドおよびその固定状況を写真-3および写真-4に示す。巻き出し配管は、次の3通りの方式を対象とした。

- 1) 在来実管方式（図-1中Bパターン）：巻き出し方向を変化させた3種類の施工を行い、設備プレートは用いず、スプリンクラーを直接天井ボードに設置した。
- 2) フレキ単体方式（図-1中Cパターン）：横引き管から設備プレートに設けたスプリンクラーヘッドにフレキを用いて1対1で接続し、フレキは1m,2m,3mの3種類を用い、3mフレキについては吊りボルトにて支持を行った（一部実験では自由）。
- 3) フレキ多口継手形式（図-1中Aパターン）：横引き管に設けた一ヶの多口継手から設備プレートに設けた三ヶのスプリンクラーヘッドにフレキを用いて接続した。フレキの長さ、支持方法は上記2）と同様である。

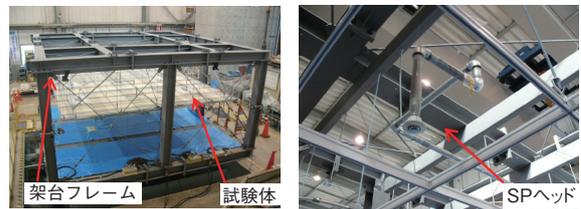
写真-2 試験体外観

写真-2に示す。実験における天井四周の扱いについては、大規模天井の一部を取り出した状況を再現するために、架台フレームから270mm離し、自由に振動できることとした。ただし、本実験では天井被害が軽微な場合におけるスプリンクラー設備被害の原因特定を主な目的としたため、天井の水平方向耐力は余力を持たせており、耐震ブレースについては標準仕様より1対多い3対のブレース（一部の実験では標準仕様の2対）を配している。

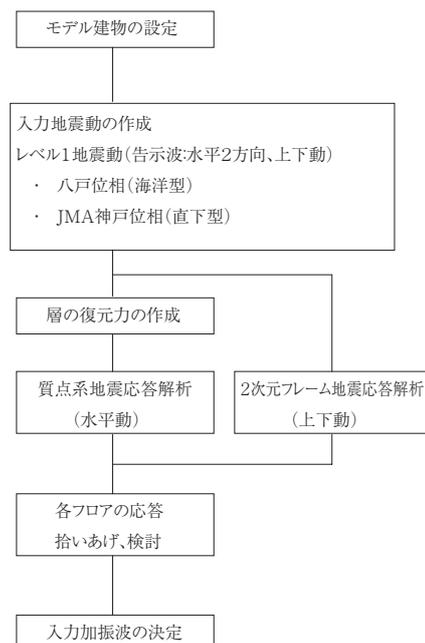
実験における入力加振波（レベル1地震、中地震）は地震応答解析により求めた。作成フローを図-2に示す。

図-2 入力加振波作成フロー

平成12年建設省告示第1461号（改正平成13年国土交通省告示第388号）による方法により、モデル建物の解放工学的基盤における模擬地震動を作成し、地盤応答解析により基礎底位置の応答加速度を算定した。地震動の位相は、海洋型地震を対象とした八戸位相および直下型地震を対象とした神戸位相を採用した。表-2に入力地震動の諸元を、図-3に応答スペクトル（ $h = 0.05$ ）を示す。

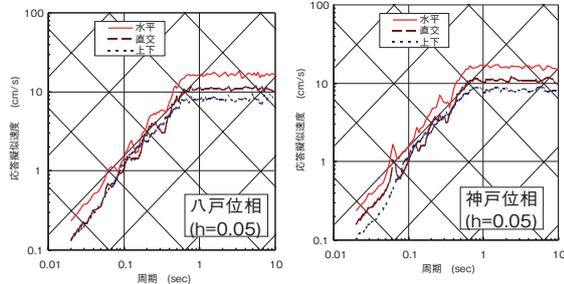
図-3 入力地震動の応答スペクトル

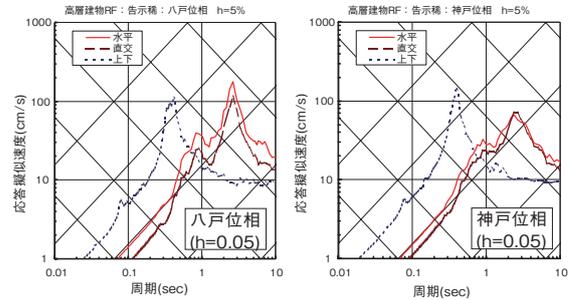
図-4 実験入力加振波の応答スペクトル

水平方向の主要動、直交動については質点系地震応答解析、上下動については2次元フレーム地震応答解析を行い、各フロアの応答加速度を求めた。モデル建物の固有周期を表-3に示す。解析の結果、主要動、直交動および上下動ともR階における応答がおおむね各周期帯にわたり最大となることから、R階の応答結果を実験入力加振波として採用した。図-4に実験入力加振波の応答スペクトル (h = 0.05) を示す。

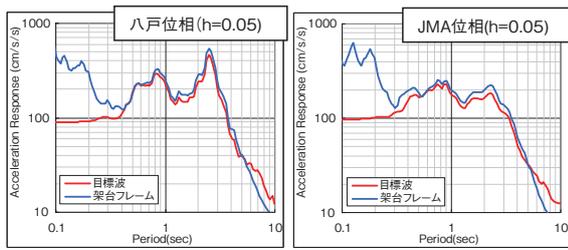
実験入力加振波 (以下、目標波) について、加振軸・加振倍率などを変えた実験ケース (表-4) を実施した。ここで、加振倍率は、中地震レベル (表-2に示す地震波を入力した際のR階応答) を1.0として定義した。図-5に目標波と架台フレーム加速度の加速度応答スペクトル (加振倍率1.0における八戸位相波、JMA神戸位相波) を示す。0.4秒以下の短周期で架台フレームの応答が大きいものの、0.4秒以上の周期帯域において、両者はほぼ一致している。なお、ケース⑰については、振動台の最大ストロークを超えないよう長周期成分[0.5Hz以下]をカットした。また、ケース⑪~⑭及び⑯、⑰は3mフレキの吊りボルトを外し、ケース⑯、⑰の実験は天井の耐震ブレースを3対から2対に減らして行った。

図-5 目標波とフレームの加速度応答スペクトル

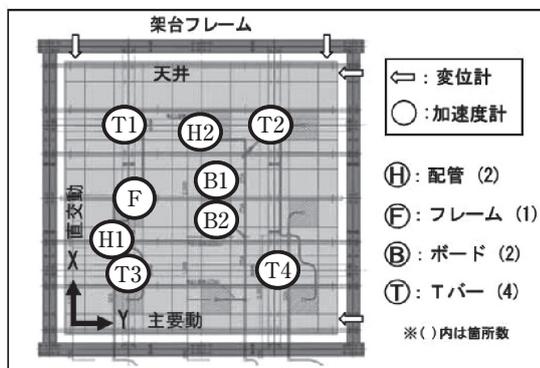
振動性状の計測については、図-6に示すように架台フレーム上、Tバー、ボード(スプリンクラー有り:SP.add,無し:SP-non)、配管(フレキ接続部,在来実管部)の加速度および天井の変位とした。ここで、Y方向が主要動、X方向が直交動である。加速度計設置状況の一部を写真-6、7に示す。

H1: フレキ接続, H2: 在来実管, B1: SP.non, B2: SP.add

図-6 各部の計測状況

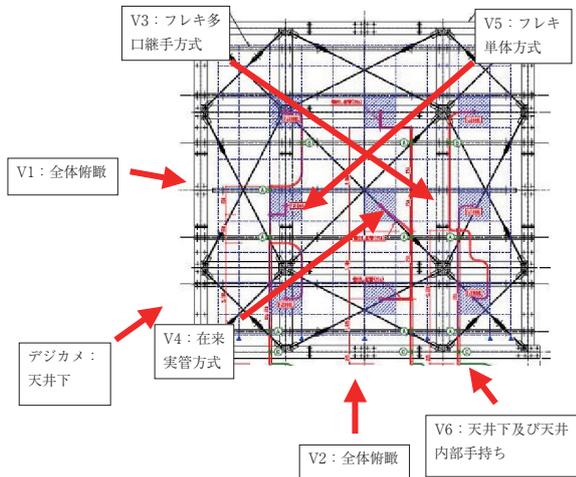
試験体の振動の様子、スプリンクラー配管の機能維持確認状況などを記録するために、計7台のビデオカメラで全実験の撮影を行った。ビデオカメラの設置位置および撮影方向を図-7に、それらの瞬間的映像の一部を写真-12~17に示す。このうちビデオカメラV3~V5はフレームに固定し、相対的な動きを撮影した。

図-7 ビデオカメラ設置位置及び撮影方向

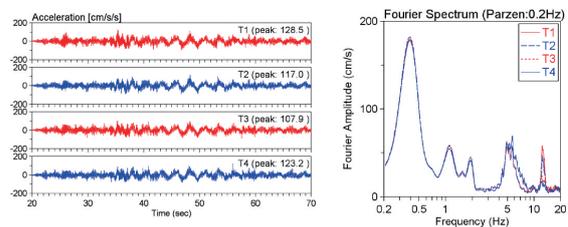
図-8にY方向の加速度時刻歴波形、加速度フーリエスペクトルを示す。図より自由振動(表-5)と同様に5.5Hz付近にピークが確認できる。計測位置による差異がほとんどないため、Tバー全体は一体となって挙動していたと言える。なお、最大変位はX方向1.5mm、Y方向1.8mmであった。

図-8 Tバーの加速度⑧ (Y方向, 4箇所)

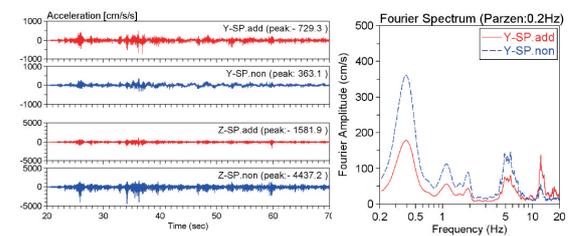
図-9にボード(スプリンクラー有り: SP.add, 無し: SP.non)の加速度時刻歴波形(Y,Z方向)、加速度フーリエスペクトル(Y方向)を示す。Tバーと同様に5.5Hz付近にピークが確認できる。Z方向の時刻歴波形で、スプリンクラー無しは4Gを超える加速度となっており、ボードが浮き上がって着地した時の波形と考えられる。スプリンクラー有りは、ヘッド部とボードのクリアランスを設けているが、厳密にはシーリングプレートを通じて繋がっているため、ほとんど浮き上がらなかったと考えられる。

図-9 ボードの加速度⑧ (Y,Z方向)

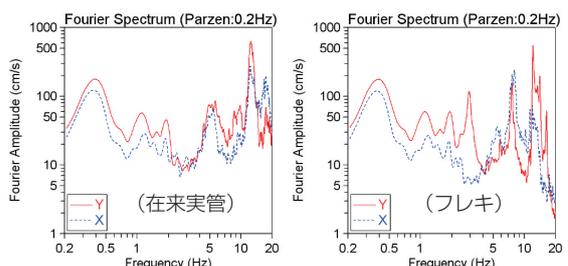
図-10に配管の加速度フーリエスペクトル(X,Y方向)を示す。フレキ管の水平方向の振動は、長さ方向と直交方向で異なるのは、配管吊り治具の剛性差の影響と考えられる。在来実管の水平方向の振動は、長さ方向と直交方向で差は小さい。スプリンクラーヘッドとボードの摩擦により直交方向の剛性が高くなっているためと考えられる。

図-10 配管の加速度フーリエスペクトル⑧
